بررسی علل خوردگی مسیر آب خوراک بویلر و کندانس برگشتی

احسان شاه‌علی^۱، احمد گلشن^۲

^۱ مسئول جوش و NDT بازرسی فنی پتروشیمی کرمانشاه
^۲ مسئول مهندسی فرآیند واحدهای آب، برق و بخار پتروشیمی کرمانشاه
 *E-mail:shahali@modares.ac.ir

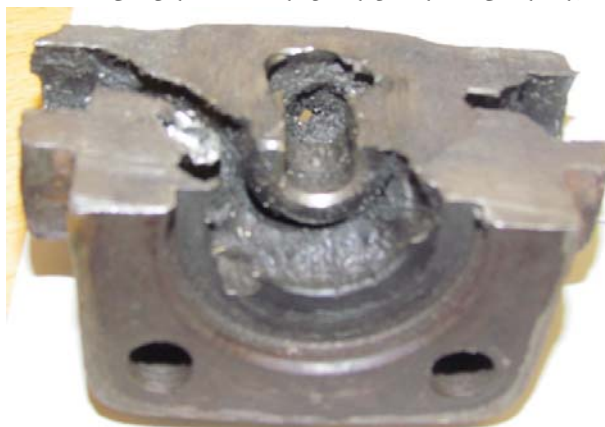
اکسیژن در نهایت بصورت Deep Pitها باعث بروز خوردگی شده و با این واکنش تولید گاز هیدروژن نمی‌کند. [3]

شکل ۱: حفره‌های عمیق در مسیر آب کندانس

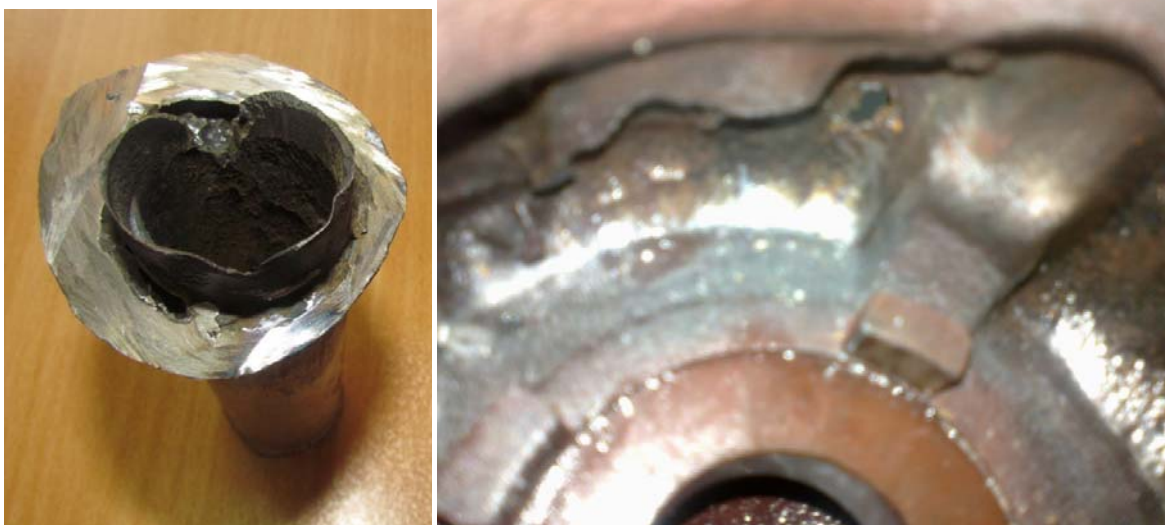
مورفولوژی و ظاهر این نوع تخریب به صورت کاهش سطح مقطع موضعی همراه با Pitting، خوردگی شیاری^۶ در مناطق با توربولانس بالا و خورده شده پاس ریشه جوش در Piping می باشد که نمونه این تخریب در شکل های زیر آمده است: [3]

نمونه ای از قطعات خورده شده در مسیر آب کندانس
